Automatic Transmission - Automatlåda

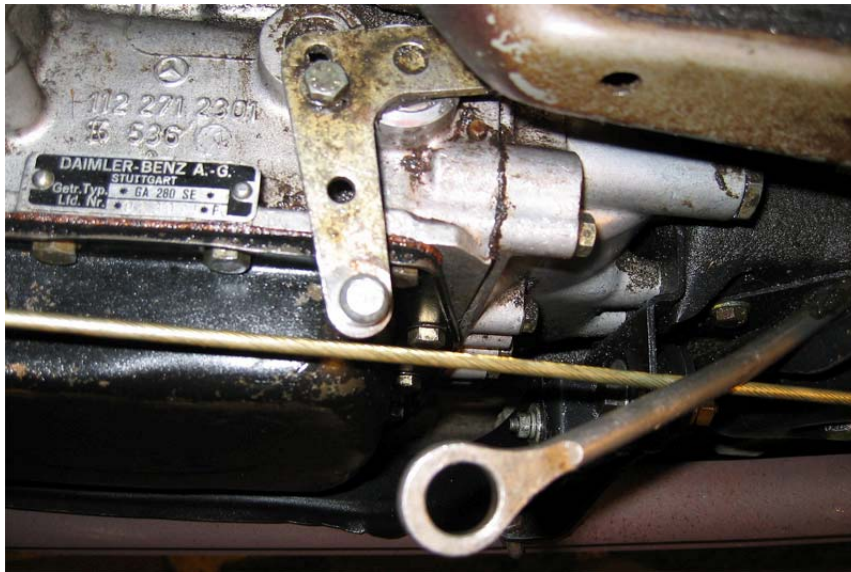
Sommaren 2004 gick bussningen sönder som håller länkarmen från växelväljaren på plats mot automatlådans axel. Dagen innan besiktningen!

Det korrekta bussningen (nr 36 på bilden) för en dryg 30-lapp heter 112 268 01 50 upp till chassie nr 2863.

Det blev akutreparation med najtråd för armering. Den fick sitta kvar till 2008.

Tillagning:!
Lägg den i nyss uppkokt vatten. Gå med kastrullen till garaget och då är den så pass mjuk att den kan krängas på armen först och sedan på växellådans axel.
